VERKEHRSENTWICKLUNGSPLAN HENNIGSDORF  
*RADVERKEHRSKONZEPT*

STADT HENNIGSDORF

VERKEHRSENTWICKLUNGSPLANUNG  
*RADVERKEHRSKONZEPT*

Aachen, September 1997

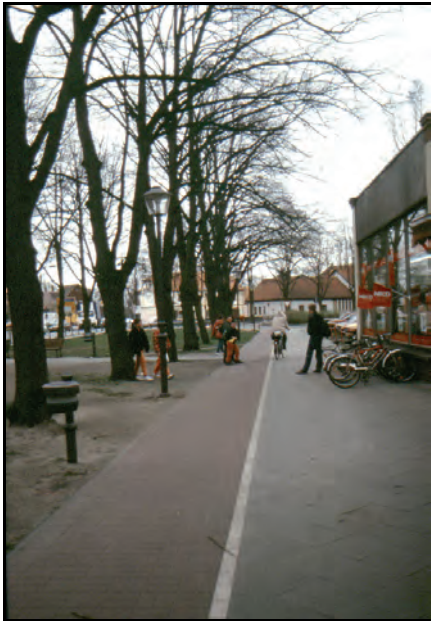
Abb. 1: Bordsteinradweg Berliner Straße stadteinwärts, vom Gehweg durch einen weißen Pflasterstreifen deutlich abgegrenzt, mit roten Betonsteinen gepflastert

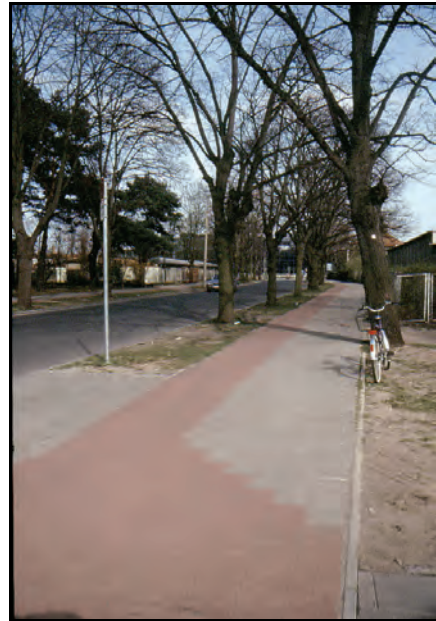
Abb. 2: Bordsteinradweg Parkstraße beidseitig, mit roten Betonsteinen gepflastert, im Kreuzungsbereich Ratheustraße aufgeweitet

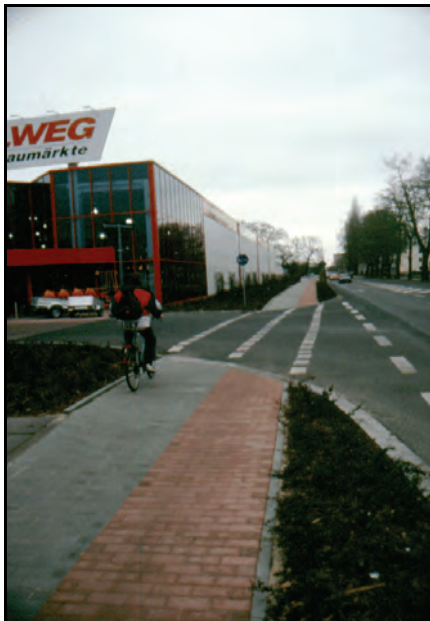
Abb. 3: Bordsteinradweg Veltener Straße stadteinwärts (am Baumarkt), mit roten Betonsteinen gepflastert

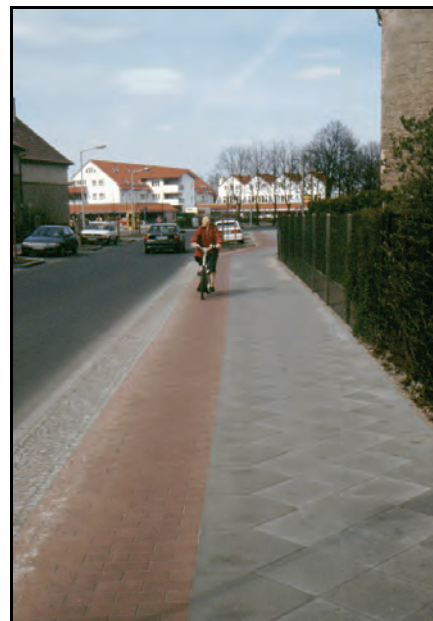
Abb. 4: Bordsteinradweg Fasanenstraße beidseitig, mit roten Betonsteinen gepflastert

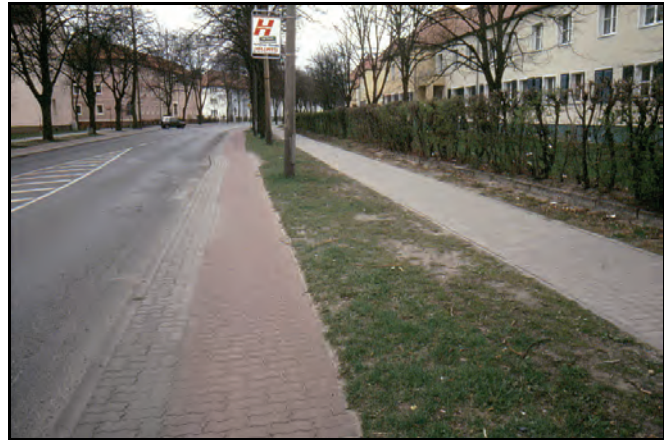
Abb. 5: Durch einen Grünstreifen vom Gehweg getrennter Bordsteinradweg (beidseitig) entlang der Marwitzer Straße (zwischen Fontanestraße und Rigaer Straße bzw. Brandenburgische Straße), mit roten Betonsteinen aufwendig gepflastert

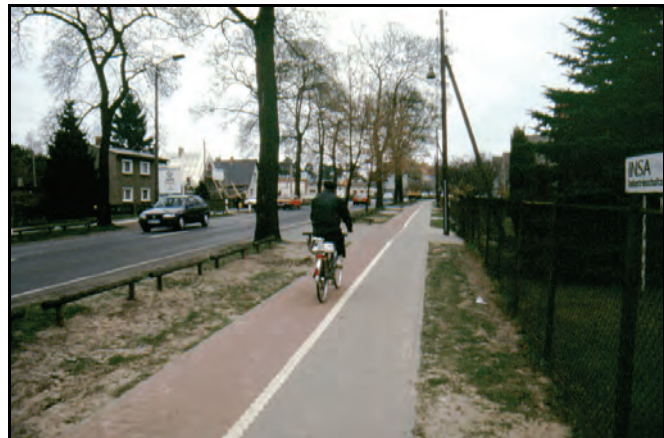
Abb. 6: Bordsteinradweg entlang der Marwitzer Straße stadteinwärts zwischen Waidmannsweg und Brandenburgische Straße, vom Gehweg durch einen weißen Pflasterstreifen deutlich abgegrenzt, mit roten Betonsteinen gepflastert

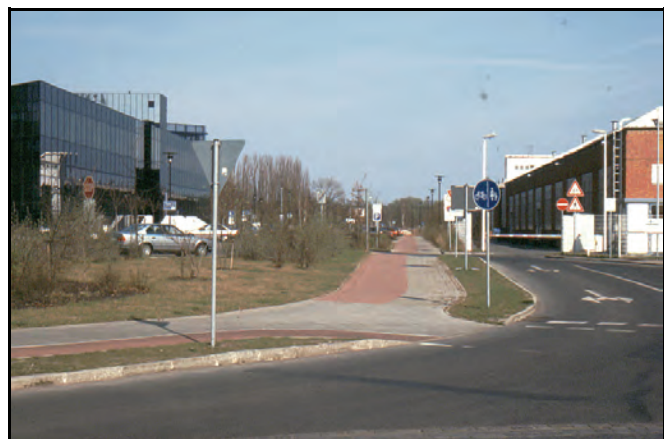
Abb. 7: Bordsteinradwege rings um den Technopark, teilweise als Fuß-/Radwege selbständig geführt, mit roten Betonsteinen gepflastert

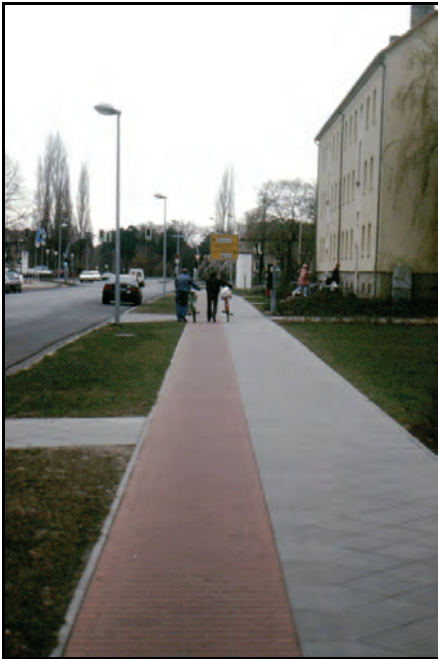
Abb. 8: Bordsteinradweg entlang der Fontanestraße, mit roten Betonsteinen gepflastert

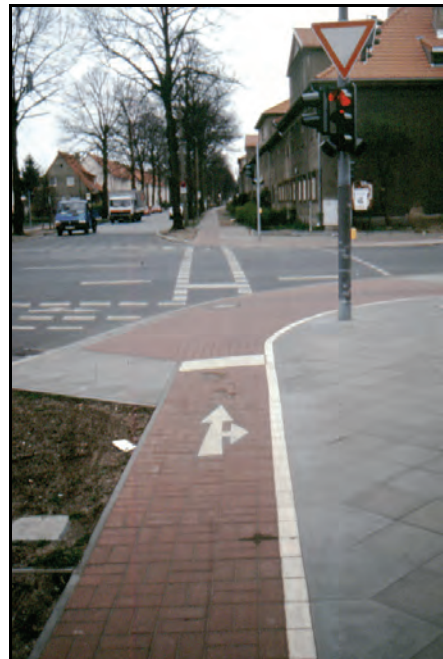
Abb. 9: Fahrradfreundlich ausgebaute Kreuzung Fontanestraße / Feldstraße mit Richtungspfeilen für den Radverkehr

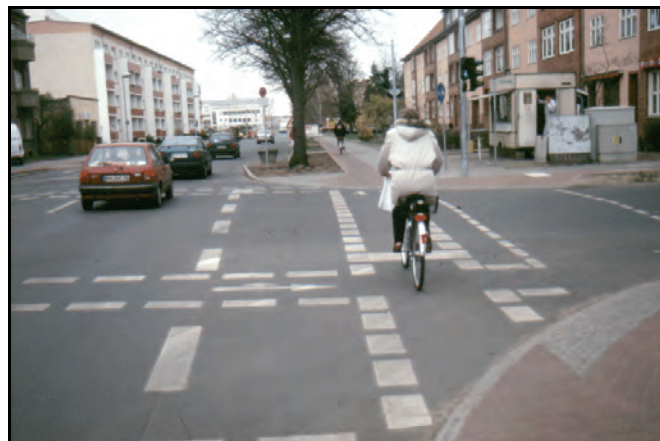
Abb. 10: Fahrradfreundlich ausgebaute Kreuzung Fontanestraße / Feldstraße mit eigenen Haltelinien für linksabbiegende Radfahrer in der Radfahrerfurt

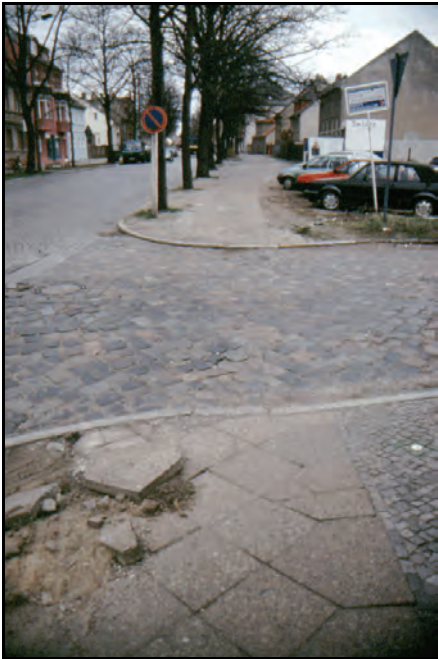
- Neuendorfer Straße/Hauptstraße  
In nördliche Richtung ist der straßenbegleitende Weg zwischen Stadtver-  
waltung und Ruppiner Straße als kombinierter Fuß-/Radweg ausgewiesen.  
Der Weg ist nahezu auf der gesamten Länge mit einem Tourenrad nicht zu  
befahren. Die Beläge wechseln zwischen Kleinpflaster, Betonplatten und  
Kopfsteinpflaster und sind in größtenteils zerstört. Es fehlen sowohl Pflas-  
tersteine als auch Betonplatten, die teilweise herausgerissen auf dem Weg  
liegen. Die gesamte Strecke ist uneben und verschmutzt.

Abb. 14: Unbenutzbarer, kombinierter Fuß-/Radweg entlang der Neuendorfer Straße/Hauptstraße, schadhafter Betonplattenbelag an der Einmündung Hafenstraße

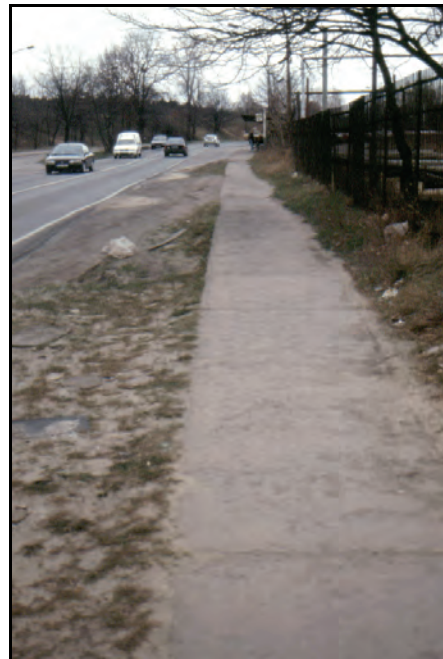
- Veltener Straße  
Entlang der Veltener Straße sind die Beläge des vorhandenen Radwegs  
(stadtauswärts und im Kreuzungsbereich Marwitzer Straße: kombinierter  
Fuß-/Radweg) je nach Erstellungszeit sehr unterschiedlich: In Nähe der  
Einmündung Marwitzer Straße sind die Betonsteinplatten größtenteils  
brüchig und gegeneinander verschoben. Es folgt sowohl auf der stadtein-  
wärtigen als auch auf der stadtauswärtigen Straßenseite ein mit Betonst-  
einpflaster neu angelegter Bordsteinradweg, der stadtauswärts bis an die  
Einfahrt zum Oberstufenzentrum heranreicht, stadteinwärts hinter einem  
Autohaus (Nissan) beginnt. Je weiter stadtauswärts der neu angelegte  
Radweg führt, desto mehr ist dieser durch Kies und Splitt verschmutzt.  
Stadtauswärts geht der Weg in der Nähe des Oberstufenzentrums in einen  
früher bereits vorhandenen betonierten kombinierten Fuß-/Radweg über,  
der schlechte Trennfugen aufweist, an den Rändern absplittert und dort

Abb. 15: Stadtauswärtiger Radweg entlang der Veltener Straße (nördlich des Oberstufenzentrums) mit schlechten Trennfugen, Absplitterung an den Rändern und Grasbewuchs

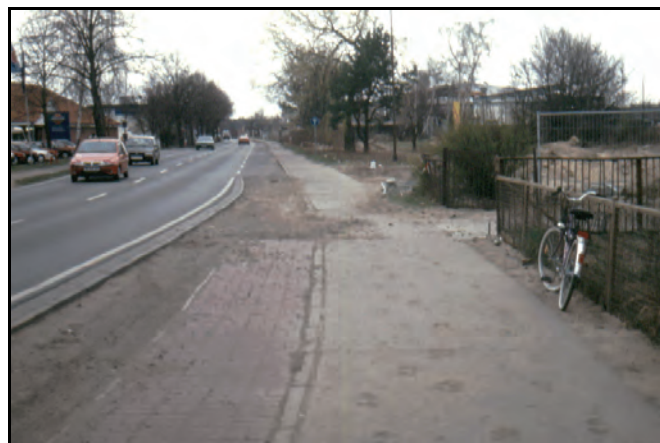
Abb. 16: Übergangsbereich des neu angelegten, stadtauswärtigen Radwegs entlang der Veltener Straße in den bereits vorhandenen Radweg (vgl. Abb. 12) mit starker Verschmutzung durch Kies und Splitt und fehlender Deckschicht im Übergangsbereich

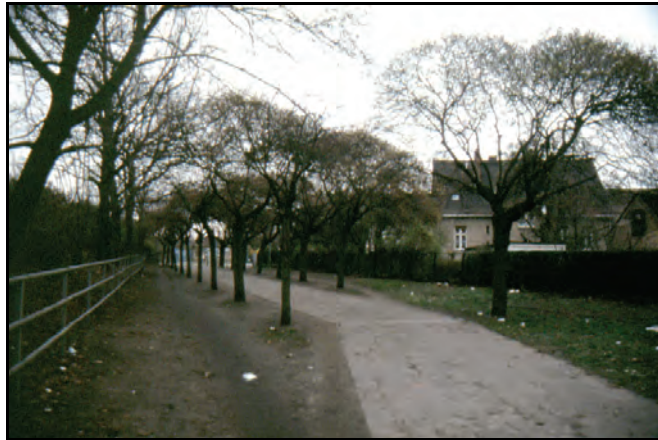
- Weg zwischen Feldstraße und Am Bahndamm  
Der als kombinierter Fuß-/Radweg ausgewiesene Betonplattenweg weist viele Unebenheiten im Plattenbelag auf (lose Platten, fehlende Platten und gegeneinander verschobene Platten). Radfahrer weichen neben dem plat-  
tierten Weg auf einen neuen Fahrweg über den Rohboden zwischen den  
Bäumen aus. Der Untergrund dieses "Weges" ist jedoch, da es sich eigent-  
lich um eine Grünfläche handelt, nicht zur Befahrung geeignet. Daher sind  
hier besonders tiefe Spurrillen vorhanden, die insbesondere bei Regen  
diesen "Weg" unbenutzbar machen.

Abb. 17: Weg zwischen Feldstraße und Am Bahndamm (östlicher Ausgang des Bahnhofs), Unebenheiten im Plattenbelag führten zu "neuem Fahrweg" über den Rohboden, der durch Spurrillen zerfahren ist

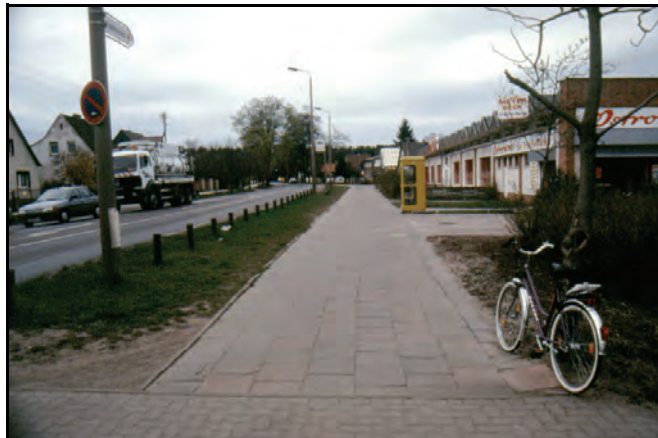
von Gras überwachsen ist.
  - Marwitzer Straße (stadtauswärts ab Rigaer Straße)  
Kombinierter Fuß-/Radweg aus Betonsteinplatten, der teilweise Uneben-  
heiten im Plattenbelag (lose Platten, fehlende Platten und gegeneinander  
verschobene Platten) aufweist.

Abb. 18: Kombiniertes Fuß-/Radweg entlang der Marwitzer Straße, stadtauswärts ab Rigaer Straße mit Unebenheiten im Plattenbelag

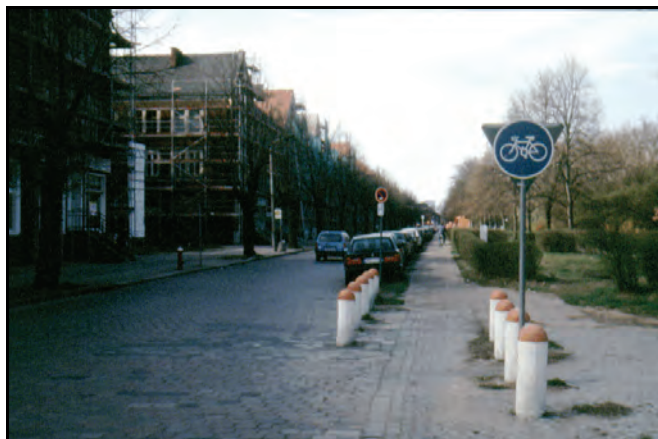
- Rathenaustraße (zwischen Neuendorfstraße und Parkstraße)  
Der Radweg ist zwischen Fahrbahn und Rathenaupark ausgewiesen. Die  
Beläge wechseln zwischen Kleinpflaster, Betonplatten und Kopfsteinpfas-  
ter und sind teilweise uneben und an kürzlich abgeschlossenen Baustellen  
nur notdürftig wiederhergestellt. Der Weg ist in beide Richtungen freige-  
geben, was durch die Schwächen im Belag zu Konflikten im Begegnungs-  
fall führt (jeder Radfahrer sucht die Ideallinie).

Abb. 19: Zweirichtungsradweg in der Rathenaustraße entlang des Rathenaparks, unebene Beläge wechseln einander ab, Konflikte im Begegnungsfall

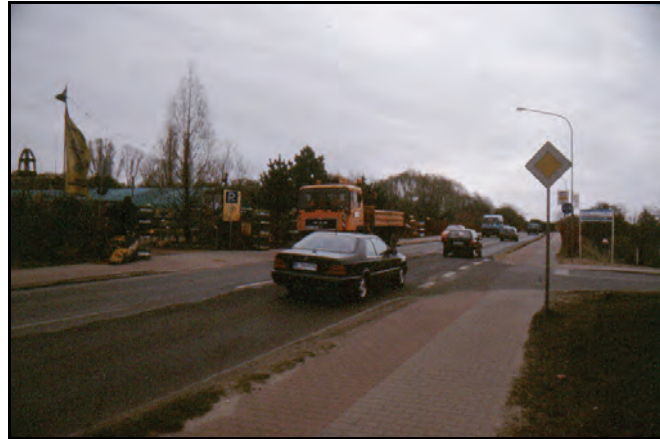
- An der Einmündung Hafenstraße fehlt eine Querungssicherung (Markierung auf der Fahrbahn, evtl. Vz 138). Gegenüber der Einmündung befindet sich eine Gewerbeausfahrt (Gartencenter). Für links abbiegende Radfahrer aus der Hafenstraße (Kleingartenkolonie) ist es nicht nur in der Hauptverkehrszeit nahezu unmöglich den stadteinwärtigen Radweg zu erreichen, da einerseits die Ruppiner Straße sehr stark befahren ist, andererseits ein reger Kundenverkehr aus bzw. in das Gewerbe gegenüber der Hafenstraße die Auffahrt blockiert. Dies führt zur Nutzung des stadtauswärtigen Radwegs entgegen der vorgeschriebenen Richtung!

Abb.20: Ruppiner Straße, Einmündung Hafenstraße, Querungssicherung fehlt; Radfahrer, die aus der Hafenstraße kommen, können durch das hohe Verkehrsaufkommen und die Ausfahrt des Garten-Centers den stadteinwärtigen Radweg nicht erreichen

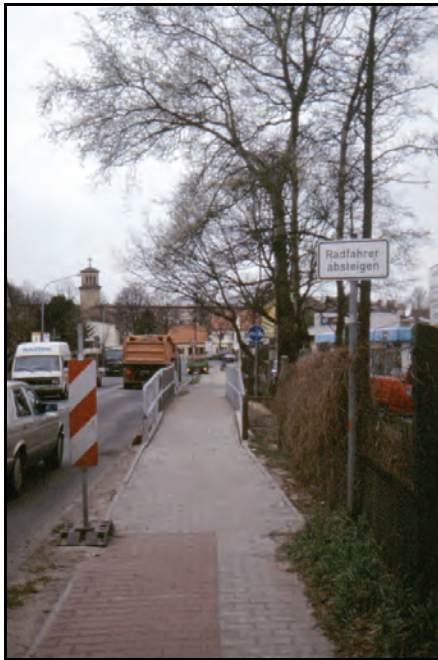
- Der neu angelegte Fuß-/Radweg ist für die Benutzung von Fußgängern und Radfahrern nebeneinander teilweise zu schmal. Aufgrund der festgelegten Mindestbreite des Radweges verbleiben für den Fußweg häufig nur 50 cm! Auf den Brücken über die Altarme der Oder werden die Radfahrer aufgrund der beengten Situation sogar aufgefordert abzustiegen. Bei entgegenkommenden Fußgängern muß sogar gewartet werden, da eine Begegnung auf der schmalen Brücke nicht möglich ist. Dies verlangsamt den Radfahrer dermaßen, daß eine Befahrbarkeit dieses Radwegs kaum mehr gegeben ist.

Abb. 21: Ruppiner Straße, stadteinwärtiger Fuß-/Radweg, schmale Brücke: "Radfahrer absteigen", Radfahrer werden zu Fußgängern

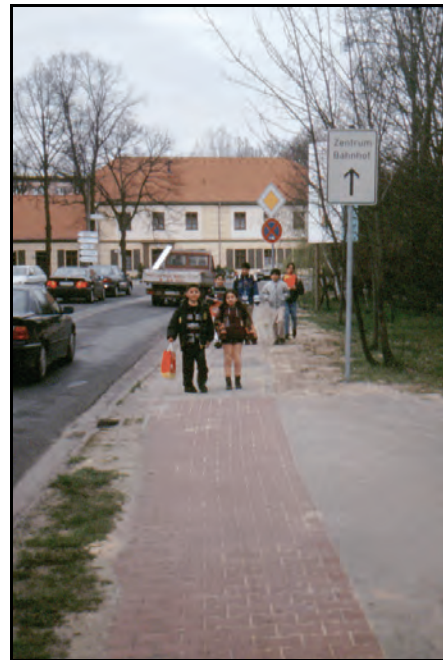
- Der Fuß-/Radweg endet unvermittelt vor der Einmündung Schulstraße in einem reinen Gehweg. Die Weiterführung ist für den Radfahrer unklar.

Abb. 22: Ruppiner Straße, stadteinwärtiger Fuß-/Radweg, unvermitteltes Ende ohne Weiterführung auf die Fahrbahn, Konflikte mit Fußgängern sind unvermeidlich

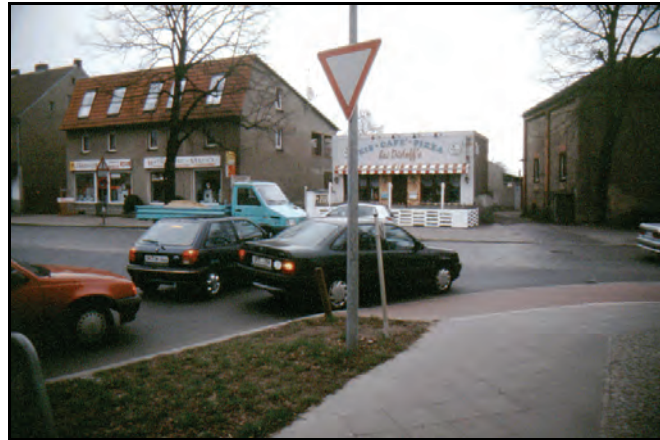
- Mängel Kreuzung Feldstraße / Berliner Straße
  - Für links abbiegende Radfahrer aus der Feldstraße kommend ist es aufgrund der baulichen Situation sehr schwierig, die stadtauswärtige Berliner Straße zu erreichen, da der kombinierte Fuß-/Radweg der Feldstraße in den stadteinwärtigen Radweg der Berliner Straße mündet und durch einen Grünstreifen von der Fahrbahn der Feldstraße abgetrennt ist. Der rechtsabbiegende Kfz-Verkehr verhindert zusätzlich ein Einfädeln auf die Linksabbiegespur auf der Fahrbahn der Feldstraße.

- Das Sichtfeld ist für den aus der Feldstraße kommenden Radfahrer durch die Führung der Kraftfahrzeuge und die Gebäudestellung außerdem eingeschränkt.

Abb. 23: Einmündung Feldstraße in die Berliner Straße, linksabbiegende Radfahrer haben aufgrund der Anordnung der Radwege und der Grünflächen kaum eine Möglichkeit die Berliner Straße zu überqueren

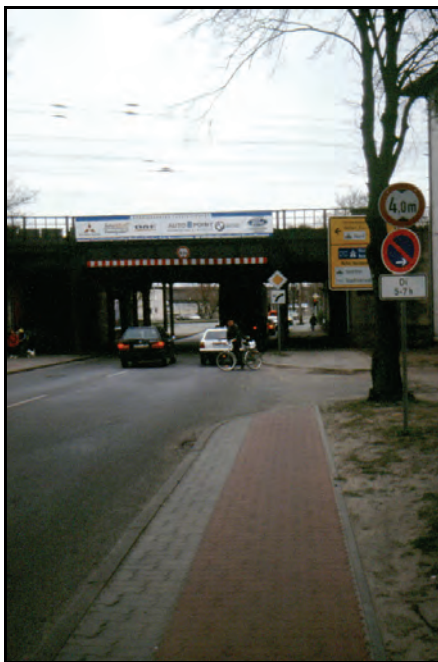
- Mängel der Kreuzung Marwitzer Straße / Berliner Straße / Veltener Straße
  - Die Radwege der Marwitzer Straße und der Veltener Straße sind in Richtung Veltener Straße nicht miteinander verknüpft. Der stadteinwärtige Radweg der Marwitzer Straße endet vor der Eisenbahnbrücke an der Einmündung Alte Fontanestraße. Die Weiterführung des Radverkehrs ist uneindeutig. Fährt der Radfahrer auf dem Gehweg unter die Brücke hindurch, so hat er keine Möglichkeit mehr, die Kreuzung in Richtung Veltener Straße zu queren (Gehweg vergittert, keine Fußgängerampel). Bei ortsunkundigen Radfahrern führt das zu dem Verhalten, die Marwitzer Straße vor der Eisenbahnbrücke ohne Querungshilfe zu queren, um den Zweirichtungs-Fuß-/Radweg auf der stadteinwärtigen Seite der Veltener Straße zu erreichen.

Abb. 24: Abruptes Ende des stadteinwärtigen Radwegs der Marwitzer Straße ohne Querungshilfe für linksabbiegende Radfahrer in die Veltener Straße

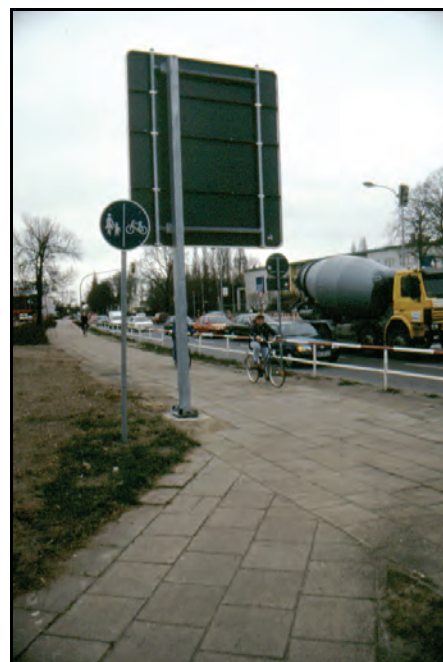
- Der Zweirichtungsverkehr auf dem stadteinwärtigen schmalen Radweg der Veltener Straße wird beibehalten, obgleich auch auf der stadtauswärtigen Seite ein Einrichtungsradweg vorhanden ist.

Abb. 25: Veltener Straße, Zweirichtungsradweg auf stadtauswärtiger Straßenseite mit Schutzgitter und fehlender Querungsmöglichkeit

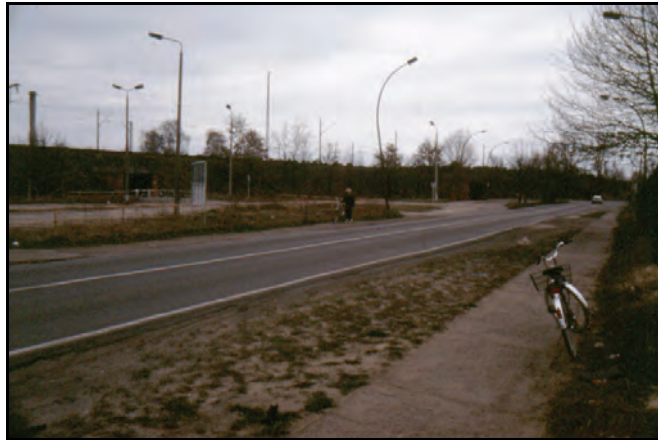
Abb. 26: Veltener Straße, Querungshilfe für Fußgänger und Radfahrer über die verkehrsbelastete Straße zum Eisenbahntunnel in Richtung Fontanesiedlung fehlt

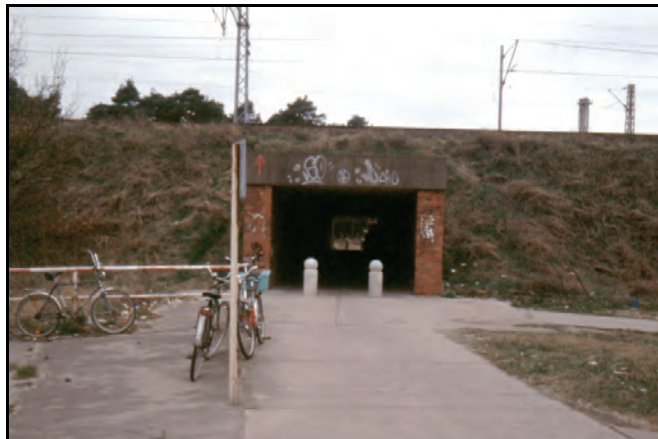
Abb. 27: Eisenbahntunnel in Richtung Fontanesiedlung, aufgrund seines heutigen Zustandes insbesondere für Frauen ein Angstraum

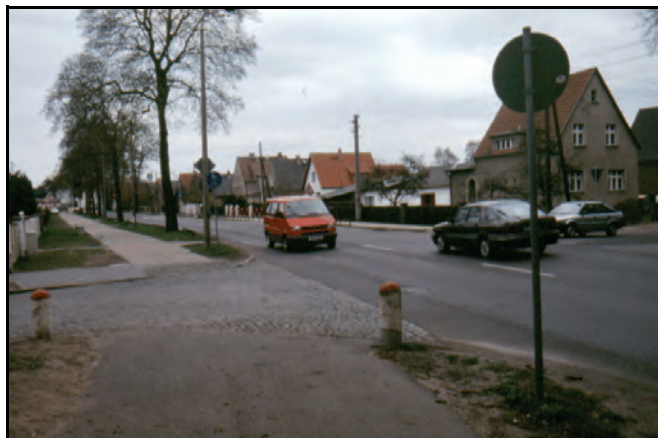
Abb. 28: Kreuzung Marwitzer Straße / Friedrich-Wolf-Straße / Waidmannsweg, Querungshilfe über die Marwitzer Straße zum am Waidmannsweg beginnenden stadteinwärtigen Radweg fehlt, Fußgängerampel ca. 100 m weiter nicht erkennbar

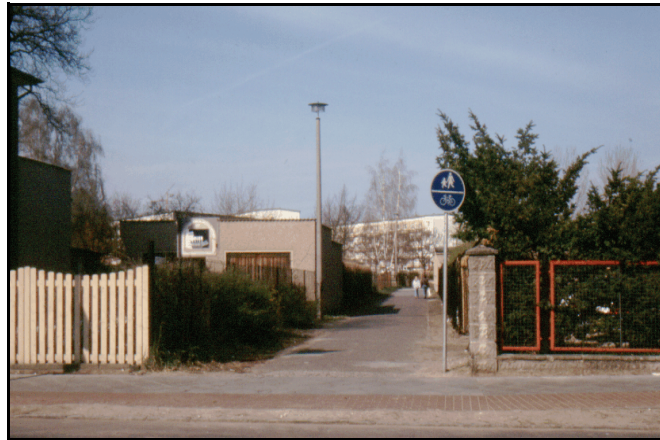
- Mängel im Verlauf der Parkstraße
  - Der selbstständig geführte Fuß-/Radweg zwischen Heinestraße und Parkstraße endet unvermittelt auf der Nordseite der Parkstraße auf dem Gehweg. Die Einmündung ist zudem von der Heinestraße kommend sehr schlecht einzusehen. Eine Querungshilfe über die Parkstraße ist nicht vorhanden.

Abb. 29: Selbstständig geführter Fuß-/Radweg zwischen Heinestraße und Parkstraße, unvermitteltes Ende, eingeschränktes Sichtfeld der Einmündung, fehlende Querungshilfe über die Parkstraße

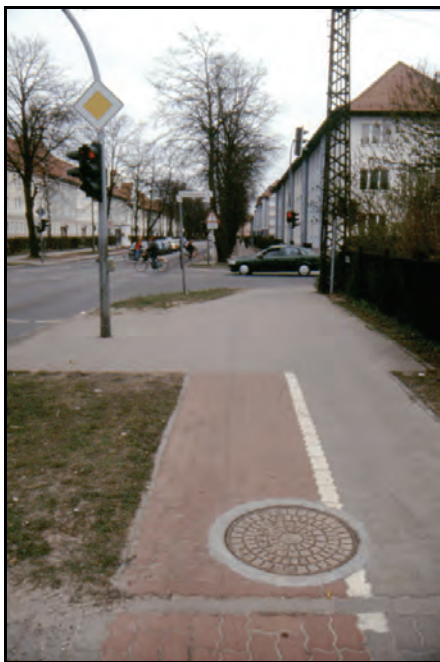
- Mängel im Kreuzungsbereich Marwitzer Straße / Brandenburgische Straße / Rigaer Straße
  - Der stadteinwärtige Radweg endet vor der Kreuzung. Die Führung über die Kreuzung erfolgt in allen Richtungen über die Fußgängerampeln (Für Linksabbieger indirekt über zwei Ampeln). Der Radfahrer wird zum Fußgänger.

Abb. 30: Kreuzungsbereich Marwitzer Straße / Brandenburgische Straße / Rigaer Straße, Unterbrechung des stadteinwärtigen Radweges zur indirekten Führung der Radfahrer über die Fußgängerampeln

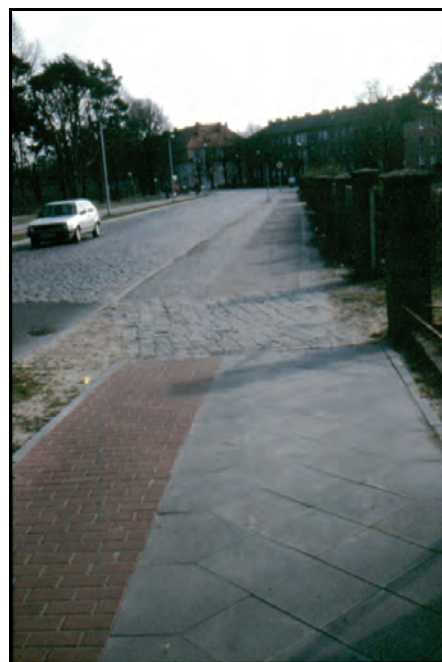
- Mängel im Verlauf der Rathenaustraße
  - Der Radweg auf der östlichen Seite der Rathenaustraße endet ungesichert an der Kreuzung Stauffenbergstraße / Poststraße.

Abb. 31: Rathenaustraße, unvermitteltes Ende des ausgebauten Radwegs, Fortführung für den Radfahrer vor der Kreuzung Parkstraße unklar

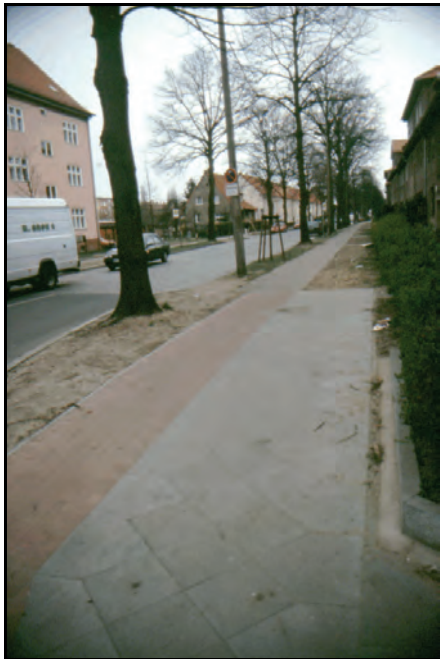
Abb. 32: Feldstraße, unvermitteltes Ende des Radwegs hinter der Kreuzung mit der Fontanestraße in einem reinen Gehweg, Weiterführung für den Radfahrer unklar, Grünstreifen verhindert den Wechsel auf die Fahrbahn

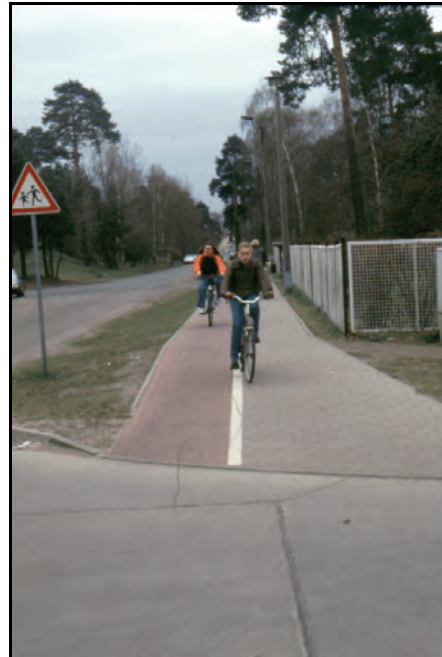
Abb. 33: Fontanesiedlung, nicht gekennzeichnete einseitiger Fuß-/Radweg wird aufgrund seiner Lage und Anbindung als Zweirichtungsradweg fehlgenutzt
